**ПРОТОКОЛ ИСПЫТАНИЙ от [REDACTED]**

Объект испытаний	Стеклодержатель ТН12-70
Наименование/арт./тип образца	Стеклодержатель ТН12-70. Производитель: Guangdong Kin Long Hardware Products Co., Ltd.
Заказчик	ООО «Восток-Запад»
Основание для испытаний	[REDACTED]
Методы испытаний	Программа испытаний согласно техническому заданию на выполнение работ по теме: «Испытание статическим нагружением образцов фурнитуры торговой марки KIN LONG»
Дата доставки проб	[REDACTED]
Отбор образцов	Акт приема-передачи образцов для проведения испытаний [REDACTED]
Количество образцов	[REDACTED]
Испытательное оборудование	Система для измерений параметров испытаний серии 3300, тип 3382, зав. номер 3382K5468 (свидетельство о поверке № [REDACTED] действительно до 26 марта 2020)
Оператор 1	[REDACTED]
Оператор 2	[REDACTED]
Дата испытаний	[REDACTED]
Условия проведения испытаний	Температура воздуха в помещении лаборатории $t = +22,5^{\circ}\text{C}$ Относительная влажность в помещении лаборатории $\varphi = 53\%$ Атмосферное давление $p = 745$ мм рт. ст.

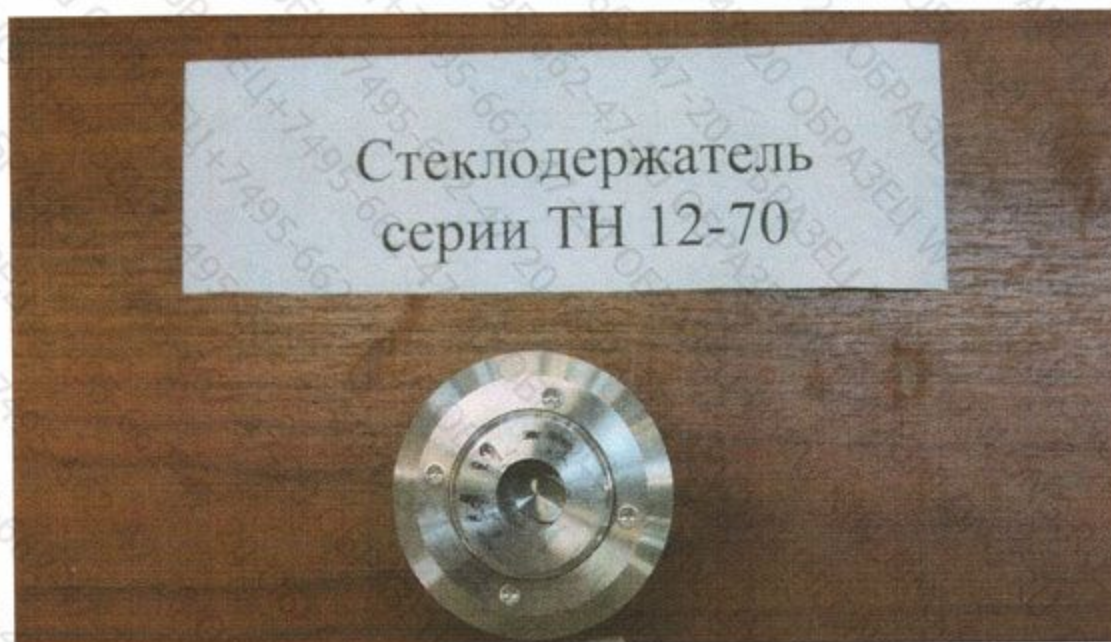
**Рис. 3.** Образец перед испытанием. Схема нагружения (F<sub>x</sub>)

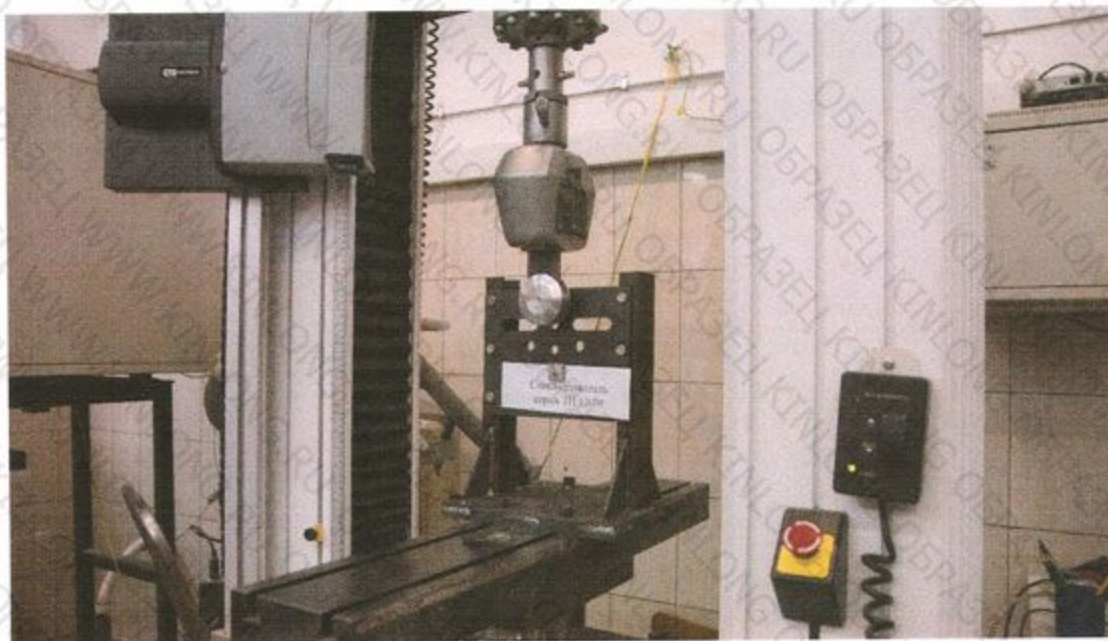
**Рис. 4.** Образец в процессе испытания. Схема нагружения (F<sub>x</sub>)

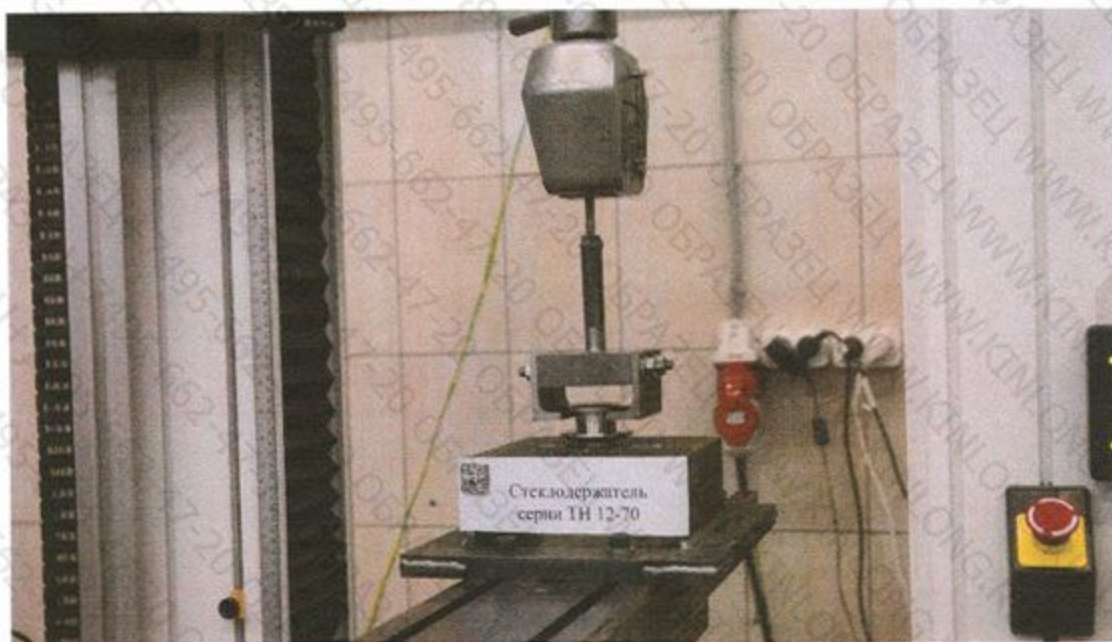
**Рис. 6.** Образец в процессе испытания. Схема нагружения ( $F_y$ )

1. Протокол касается только образцов, подвергнутых испытаниям.
2. Образцы для испытаний и наименование образцов предоставлены Заказчиком.
3. В процессе испытания на изделие оказывалось воздействие статическими нагрузками в соответствии с техническим заданием и утвержденными схемами нагружения. Под воздействием предельных эксплуатационных нагрузок заявленных производителем, образец полностью сохранил свою несущую способность. Визуально определяемые дефекты (трещины, коробления, изменения линейных размеров и форм), препятствующие дальнейшей эксплуатации изделия, в образце отсутствуют.
